Название руководства: Ультразвуковой контроль ПЭЭК материала из углеродного волокна
Автор: Sonatest Ltd.

Введение:

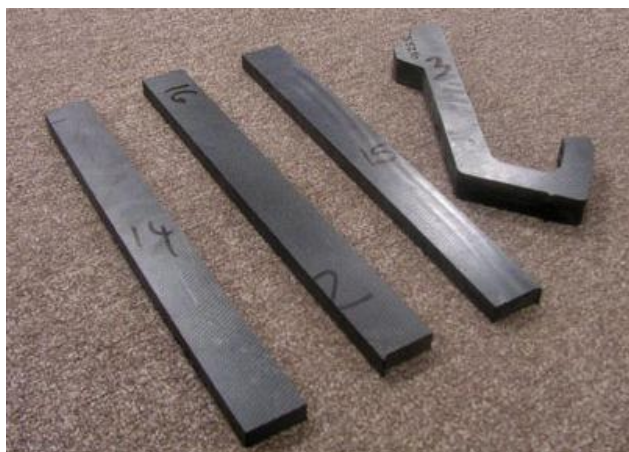
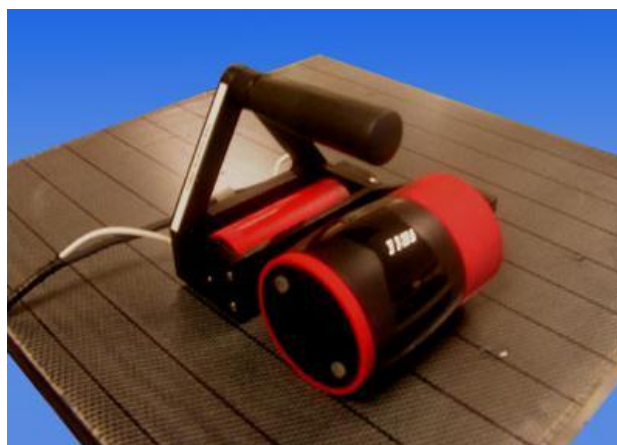
Компоненты для проверки состояли из двух пластин, размером приблизительно 18 дюймов x 18 дюймов x 1 дюйм и 12 дюймов x 18 дюймов x 1 дюйм соответственно. Было получено три бруска, размером приблизительно 17 дюймов x 1³/₄ дюйма x 11/16 дюйма и компонент неправильной формы, приблизительно 1 дюйм в толщину. Полное сканирование всех компонентов было записано. Компонент неправильной формы, оказалось, трудно проверить, и для регулярной проверки деталей подобной формы рекомендуется соорудить стойку.

Фотографии компонентов и колеса, использованного для проверки
