**Московский Энергетический институт (Технический Университет)**

**Отчет по контролю образцов, предоставленных  
ИТЦ "Оргтехдиагностика" ДООО "Оргэнергогаз"**

### **Цель испытаний:**

Определение возможностей дефектоскопа Х-32 по обнаружению несплошностей в контролируемых образцах и определению их геометрических параметров.

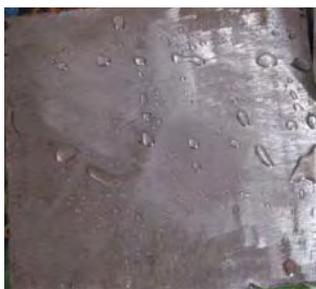
## 1 Объект контроля:

Элемент стальной трубы большого диаметра  
Толщина - 18мм.

После проведения ряда пробных измерений был определен характер дефектов. Для 1 ОК основными дефектами являются расслоения параллельные поверхности. Исходя из этого, для итоговых измерений был выбран преобразователь рабочей частотой 7.5МГц с прямой призмой, так как он с наибольшей вероятностью и чувствительностью способен обнаружить эти расслоения.

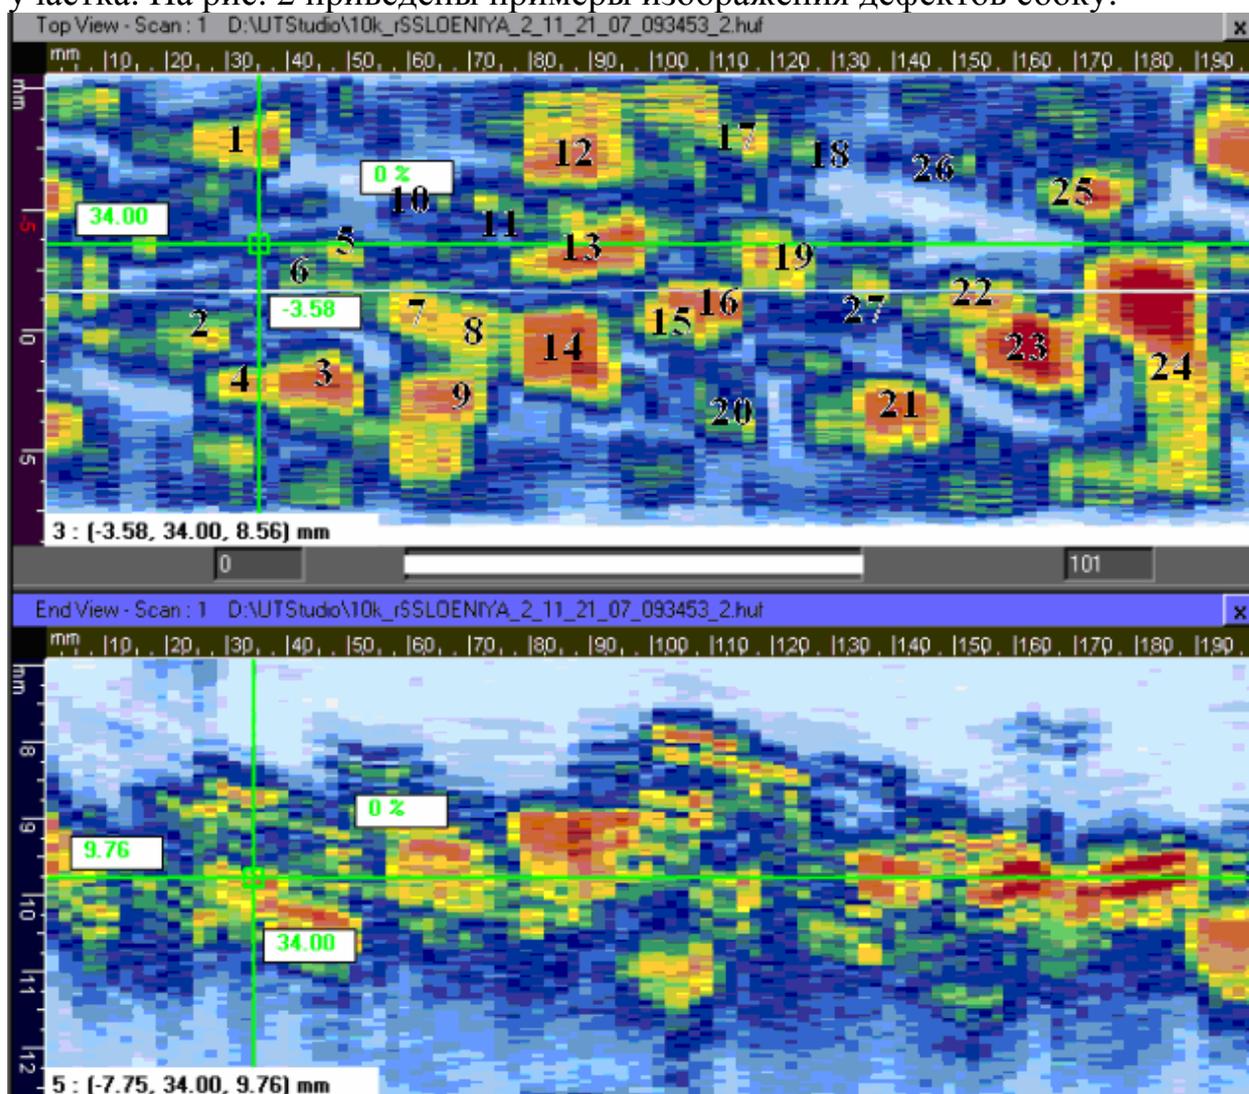
Рис.1 Два вида ОК

На рис. 1 показано изображение ОК с двух сторон (сверху и сзади). Верхняя шкала отображает длину проконтролированного участка образца. Левые шкалы отражают соответственно ширину и глубину проконтролированного участка. На рис. 2 приведены примеры изображения дефектов сбоку.

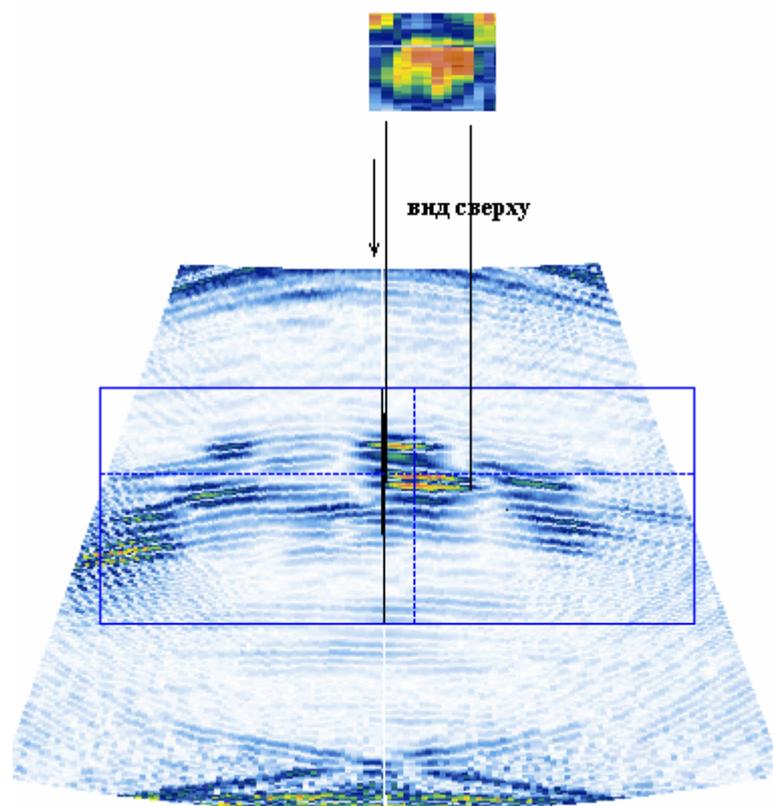
Рис.3 Пример наложения сигналов от разных дефектов на виде сверху

Так как эти виды представляют собой наложение всех сигналов по третьей координате, то необходимо посмотреть является ли сигнал представленный на рис. 1 сигналом от одного дефекта. На рис. 3 показан пример наложения сигналов на виде сверху для дефектов 15,16

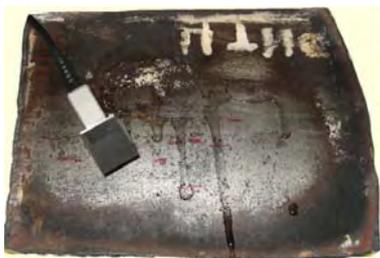
## 2 Объект контроля:

Элемент стальной трубы большого диаметра.  
Толщина - 14мм.

Целью исследования данного объекта является обнаружение и образмеривание поверхностных трещин.

Исходя из этих условий, выбираем измерительный датчик на 5МГц с наклонной призмой 35°

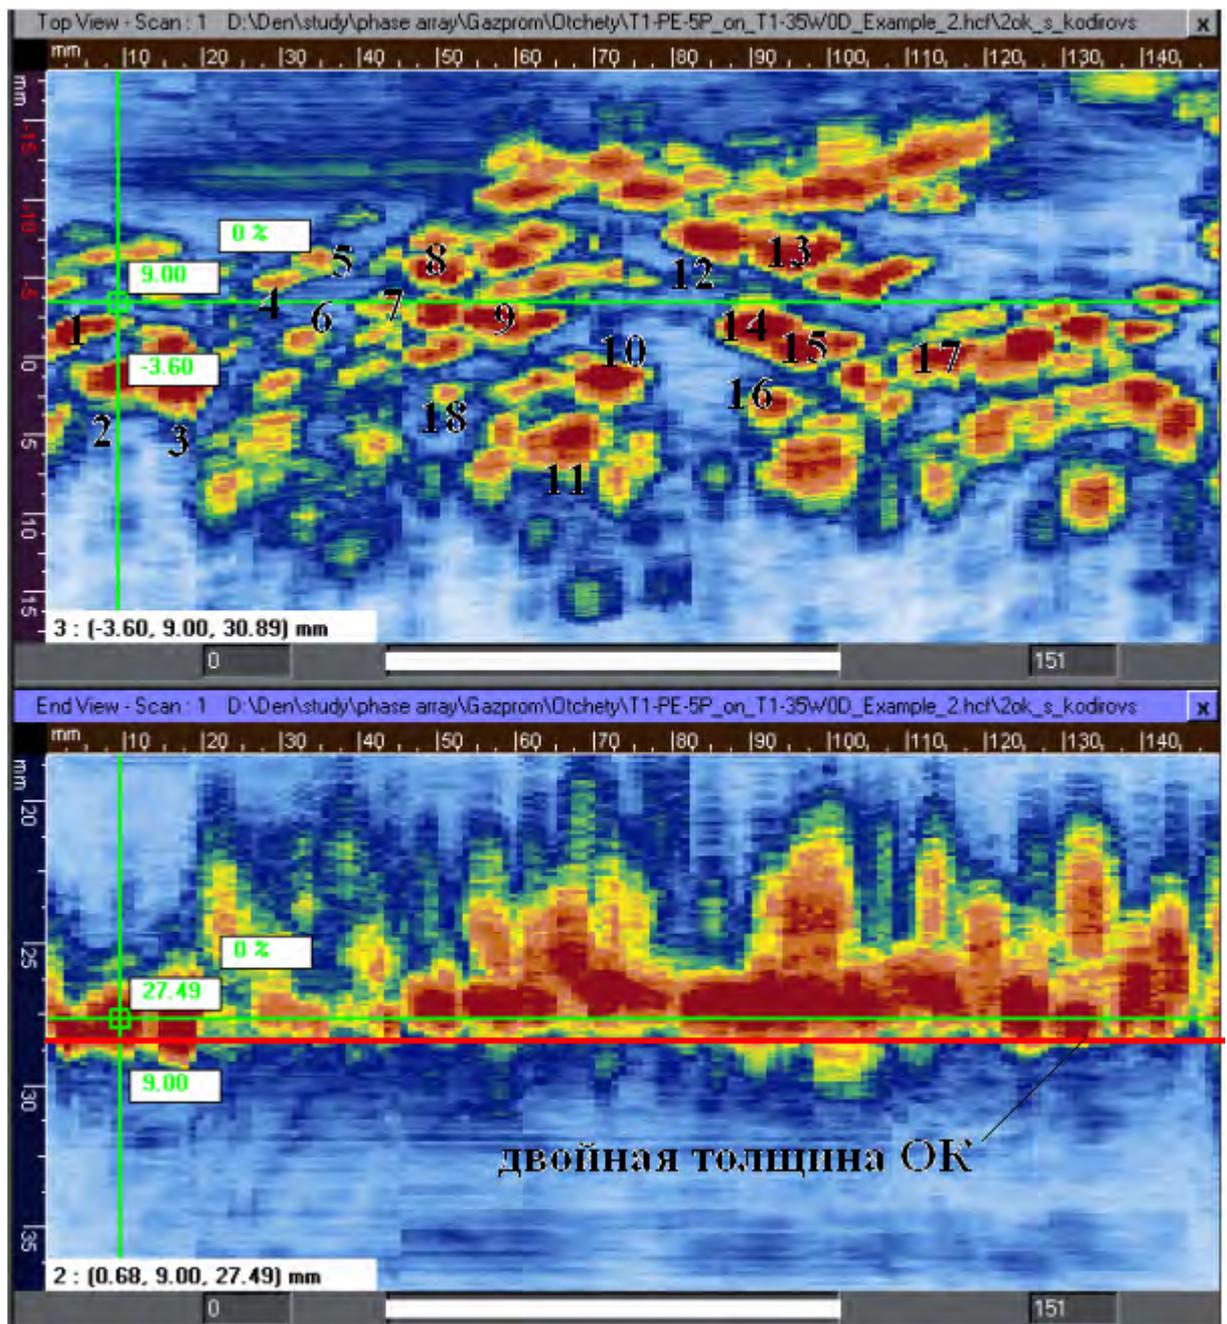
Рис. 4 Два вида 2-го ОК

На рис. 4 показано изображение ОК с двух сторон (сверху и сзади). По эти проекциям сигналов видно, что на поверхности объекта множество несплошностей.

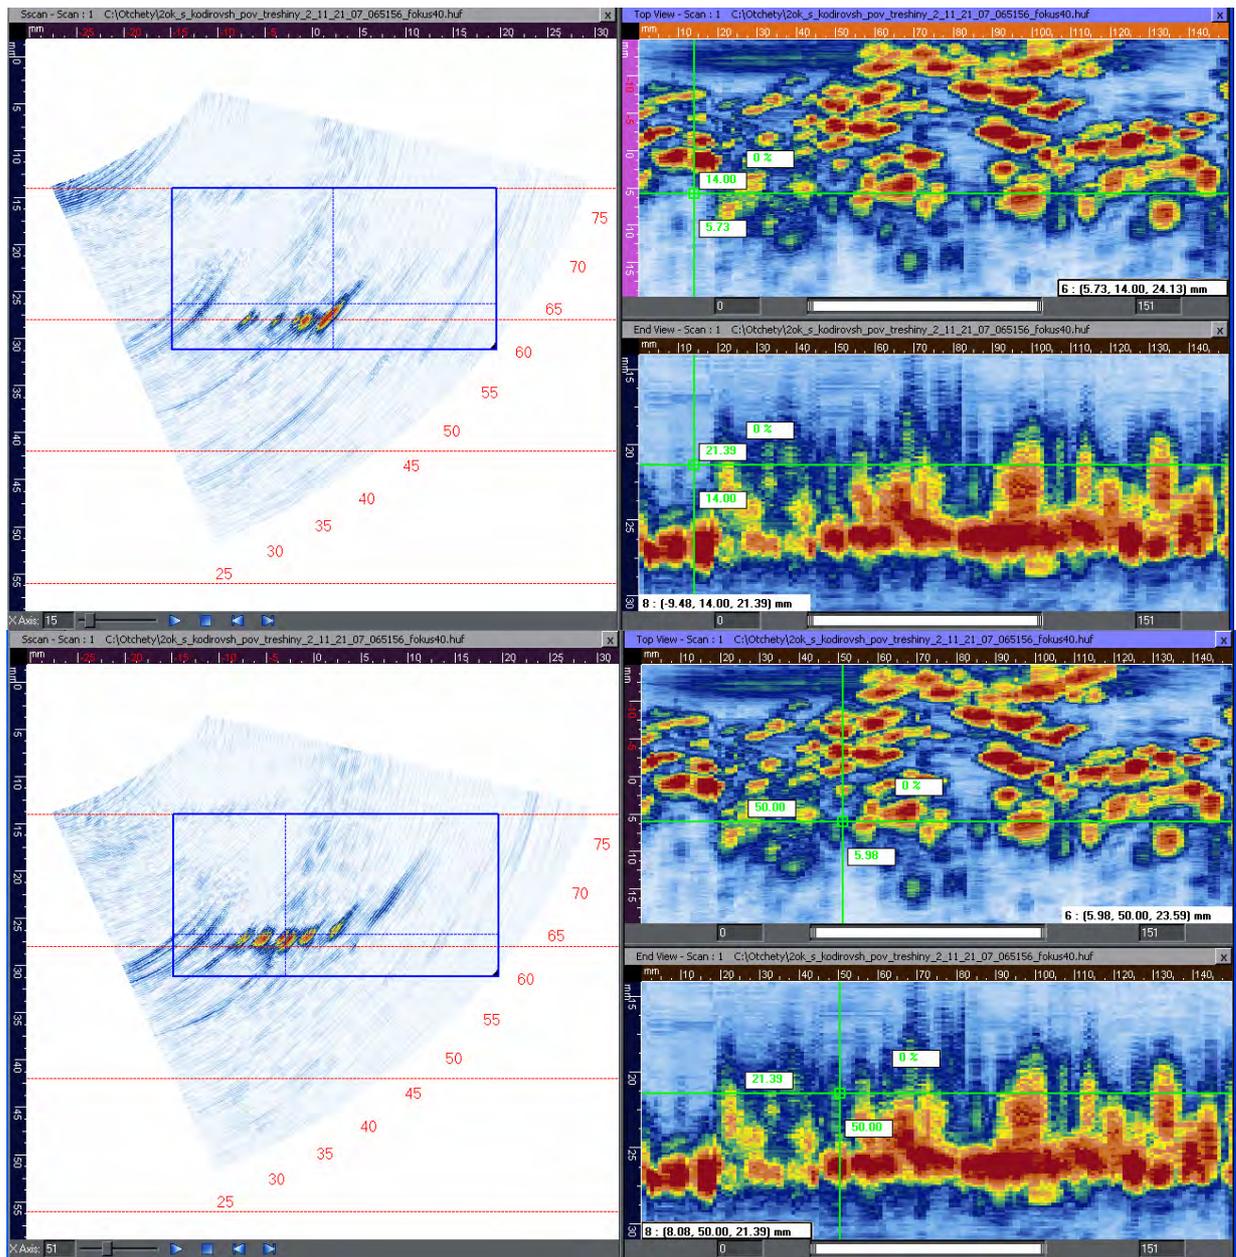
Рис. 5 Примеры 3 видов сканов для 2, 7, 8 и 18 дефектов

Примеры 3 видов сканов 2, 7, 8 и 18 дефектов приведены на рис. 5

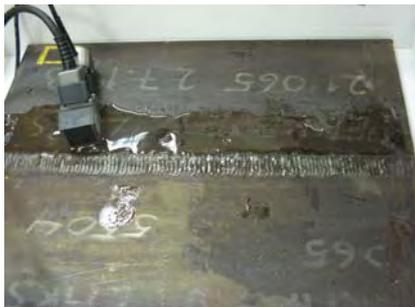
### 3 Объект контроля:

Элемент сварного шва.

Толщина – 16мм.

Для контроля выбран преобразователь на 5МГц с наклонной призмой 35°. Корень шва контролируется прямым лучом, остальная его часть однократно отраженным.

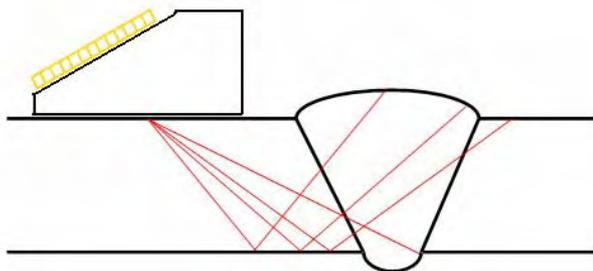
Рис. 6

На рис.6 представлена схема контроля сварного соединения.

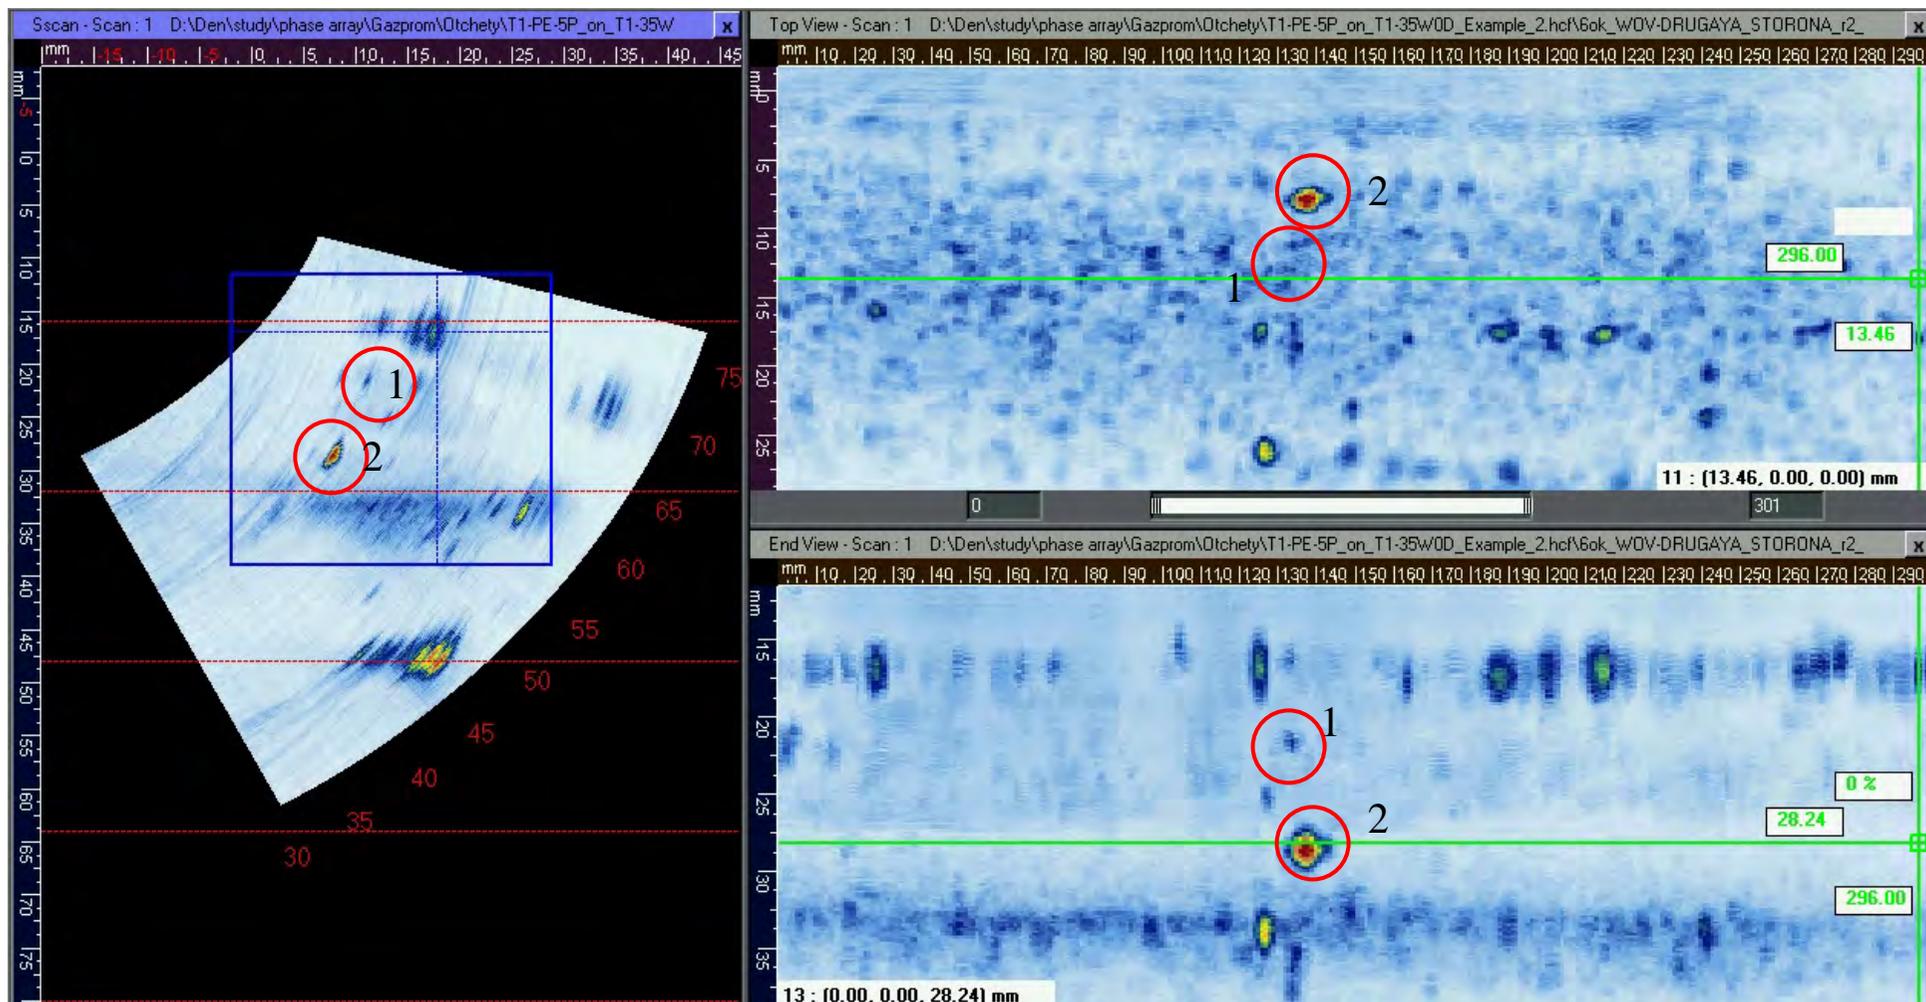
Рис. 7 Три вида на третий ОК

На рис. 7 показано 3 вида Сварного соединения (Сверху, сзади и сбоку). На виде сбоку видно четкую прорисовку шва. По полученным сигналам можно четко определить дефекты.

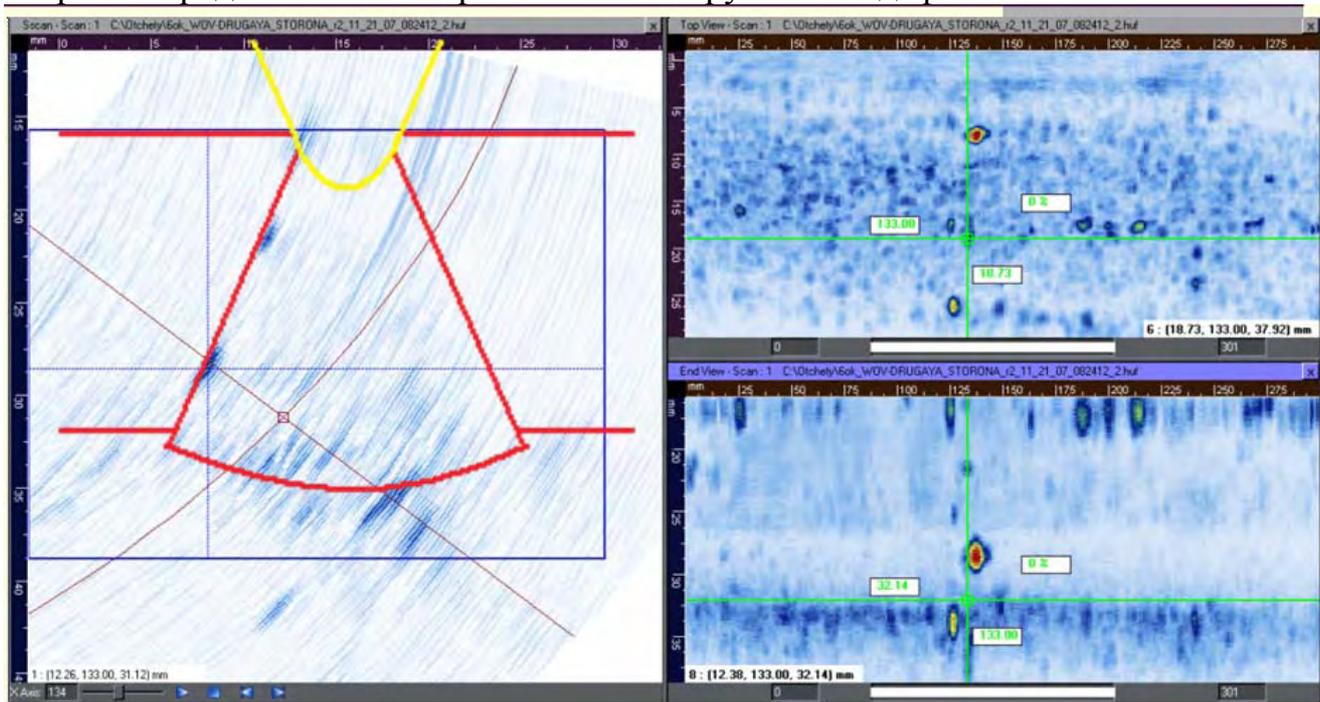
1 дефект

На рис. 8 представлено изображение 2 обнаруженных дефектов.

Рис. 8 дефект на трех видах

Номер дефекта	Размер, мм	Протяженность
1	1.5	6
2	3	3

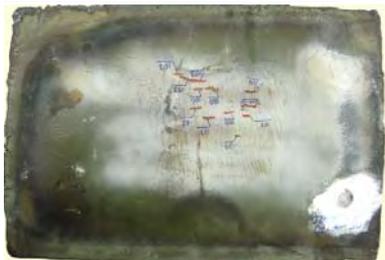
#### **4 Объект контроля:**

Элемент стальной трубы большого диаметра.

Толщина - 14мм.

Целью исследования данного объекта является обнаружение и образмеривание поверхностных трещин. Выявление такого рода дефектов возможно только однократно или двукратно отраженным лучом при введении луча в ОК под углом.

Исходя из этих условий, выбираем измерительный датчик на 5МГц с наклонной призмой 35°

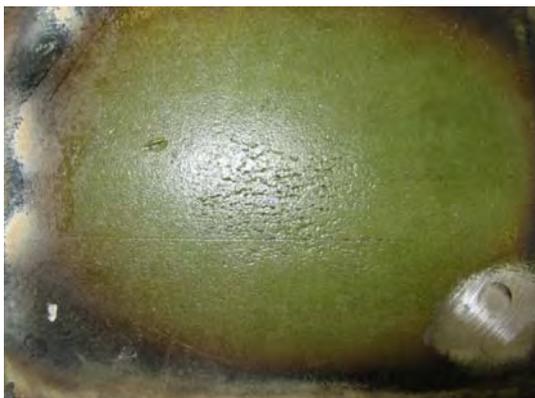
## 5 Объект контроля:

Элемент сварного шва.

Толщина – 14мм.

Целью исследования данного объекта является обнаружение и образмеривание поверхностных дефектов.

Для контроля выбран преобразователь на 5МГц с наклонной призмой 35°. Корень шва контролируется прямым лучом, остальная его часть однократно отраженным.

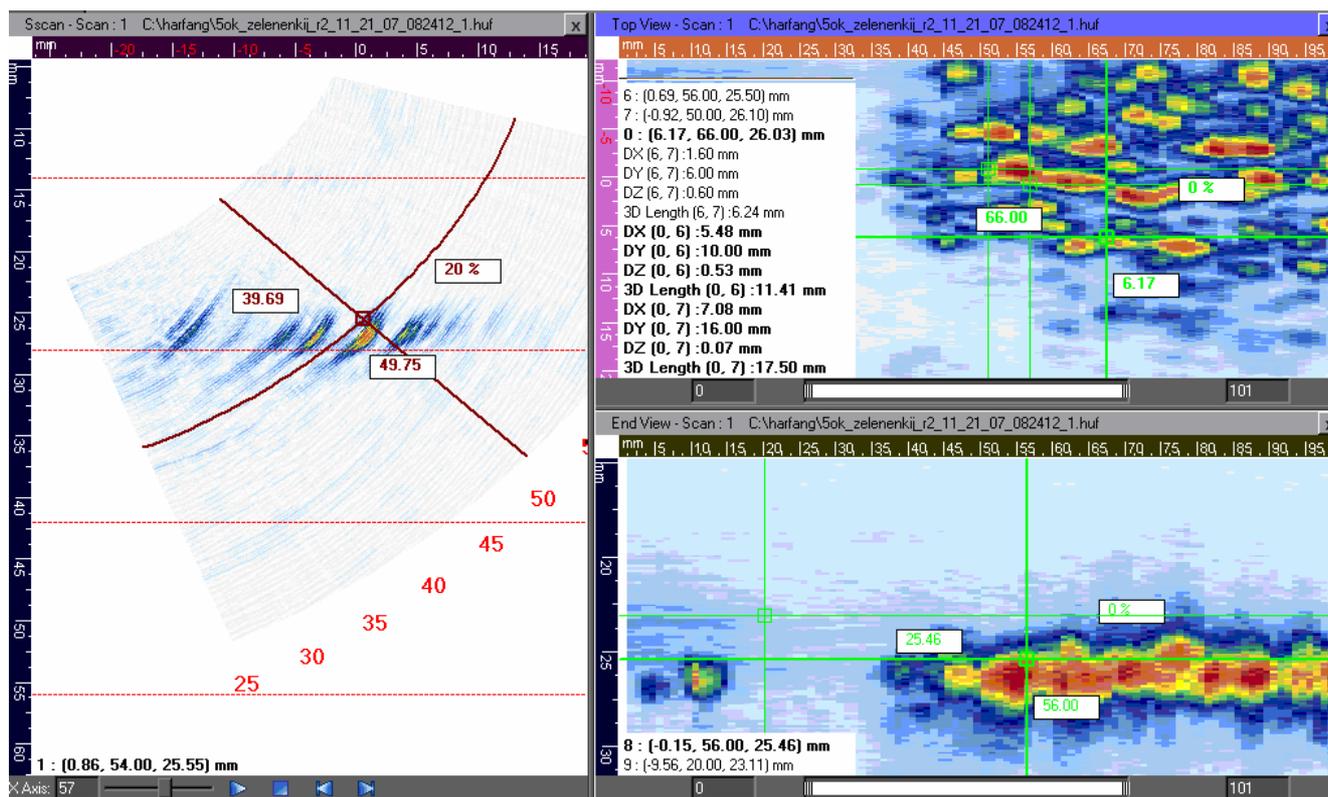
Рис. 10 параметры дефекта

Протяженность дефекта 16мм, глубина в первом приближении 2,6мм.

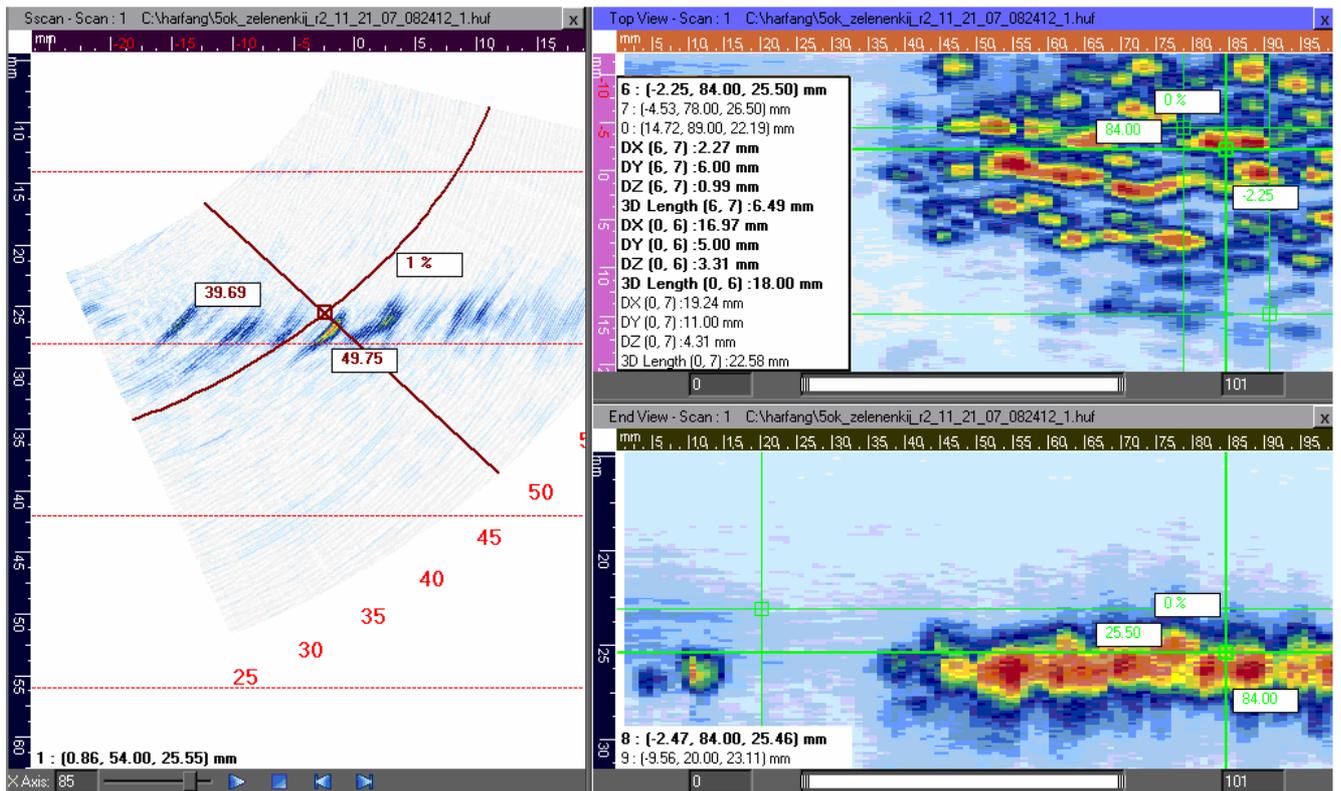
Рис. 11 параметры дефекта

Протяженность дефекта 11мм, глубина в первом приближении 2,5мм.  
 Параметры обнаруженных дефектов приведены в таблице 5.

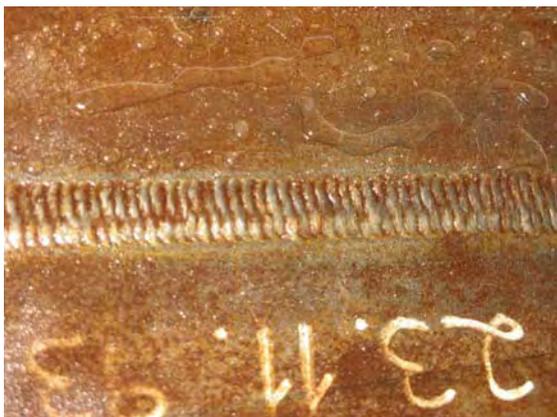
## **6 Объект контроля:**

Элемент сварного шва.

Толщина – 16мм.

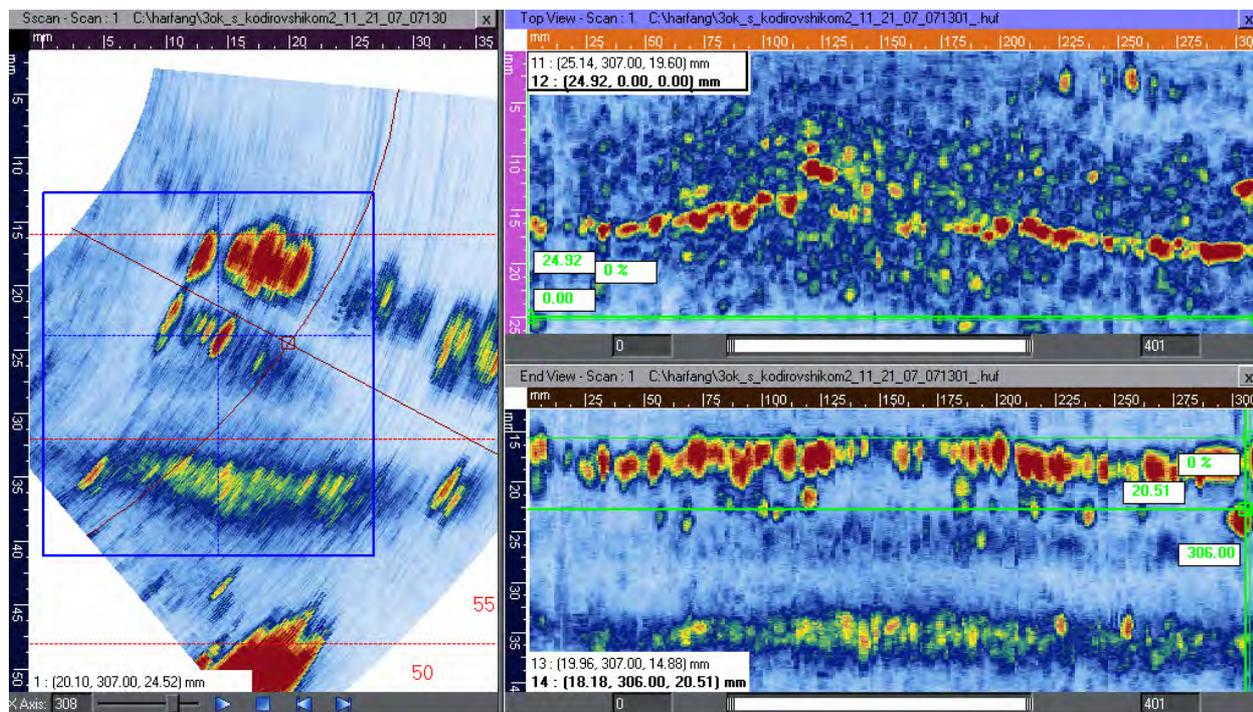
Рис.13 Три вида шестого ОК

На рис.13 показано 3 вида сварного соединения (Сверху, сзади и сбоку). На виде сбоку видно четкую прорисовку шва.

Из рис. 13 хорошо видна геометрия шва. Четко виден корень шва и валик усиления. Также четко определяются несплошности, параметры которых приведены в таблице 6.

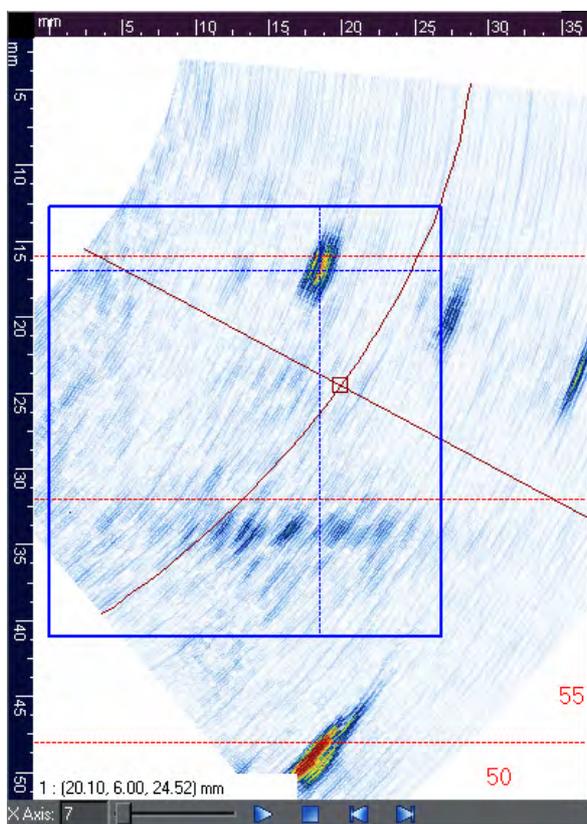
1дефект

Номер дефекта	Размеры, мм	Местоположение дефекта	Координаты начала дефекта вдоль шва, мм	Протяженность, мм
1	1	Корень шва	2	9
2	Зона 4x2	Корень шва, точечный дефекты	27	9
3	3.5	Дефект в корне шва	97	10
4	6	Непровар	115	15
5	2	Неоднородное включение	192	5

Ниже приведены изображения этих дефектов на виде сбоку
